# **Schlussbericht Nr. 2218 der Schweizerischen Unfalluntersuchungsstelle SUST**

über den schweren Vorfall (Fastkollision)

Airbus A319-112, HB-IPX

und AVRO 146-RJ100, HB-IYS

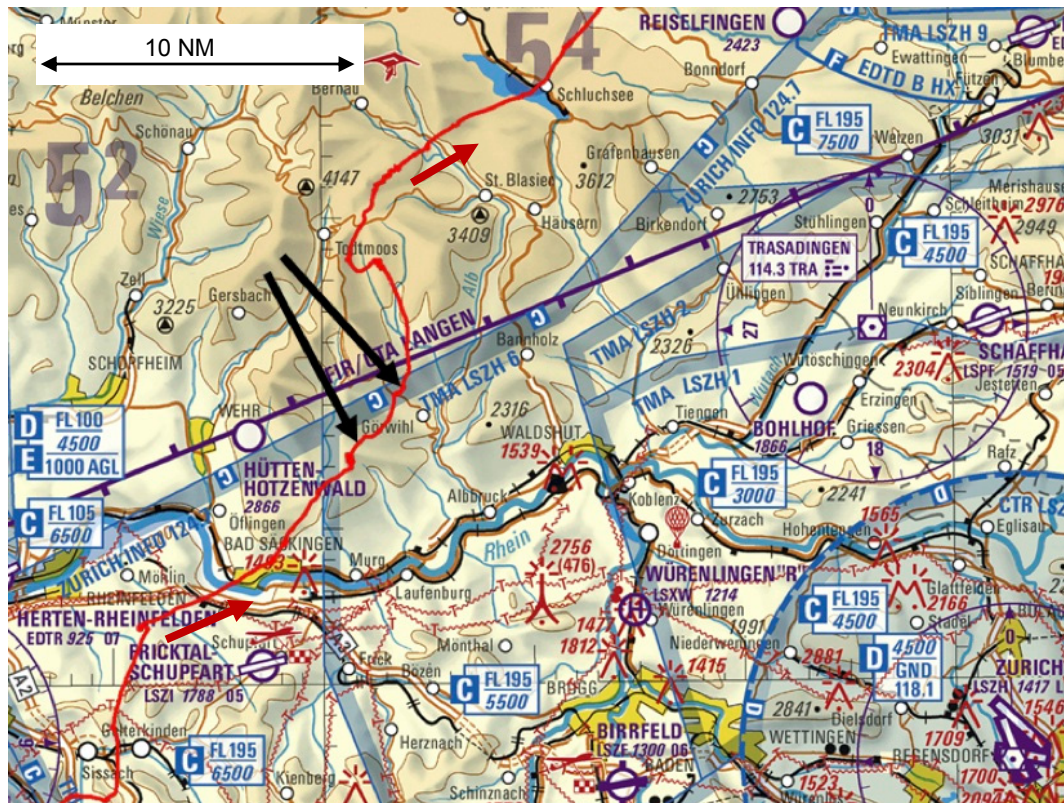
**Abbildung 1:** Ausschnitt aus der ICAO-Karte der Schweiz 2013 mit dem Flugweg des Gleitschirms (rot eingezeichnet). Die schwarzen Pfeile zeigen die Positionen des Gleitschirms bei den Annäherungen mit den Verkehrsflugzeugen SWR 63M und SWR 78W.

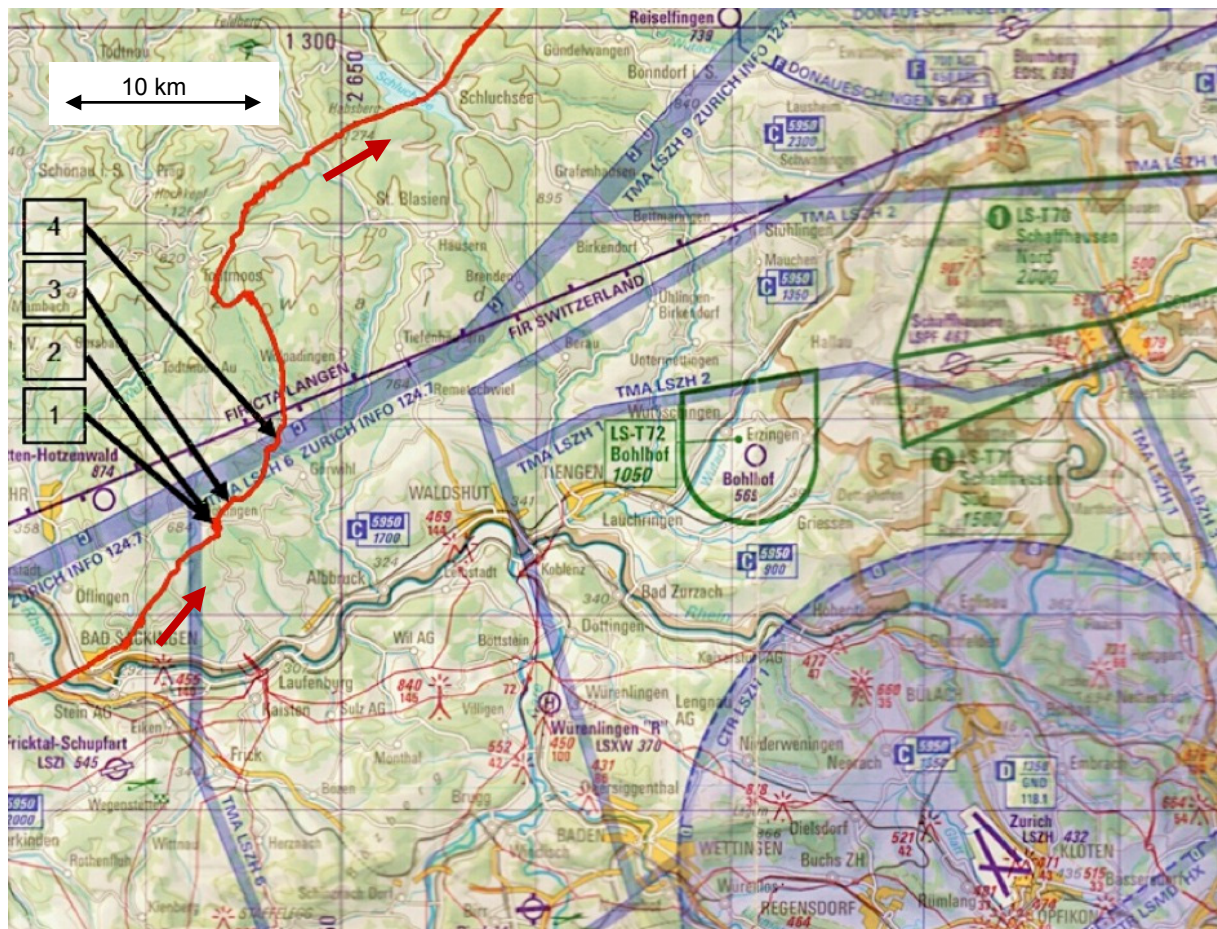
## Anlage 2: Gefährliche Annäherungen

**Abbildung 6:** Ausschnitt aus der Segelfluggkarte der Schweiz 2013 mit dem Flugweg des Gleitschirms (rot eingezeichnet). Die schwarzen Pfeile zeigen die Positionen des Gleitschirms bei den gefährlichen Annäherungen mit den Verkehrsflugzeugen.

ungefähre Distanzen horizontal / vertikal:
1	14:07:18 UTC: Gleitschirm vs. SWR 100F	2.3 NM / 205 m
2	14:08:30 UTC: Gleitschirm vs. SWW 28JC	1.0 NM / 212 m
3	14:10:10 UTC: Gleitschirm vs. SWR 63M	390 m / 97 m
4	14:18:50 UTC: Gleitschirm vs. SWR 78W	160 m / 14 m

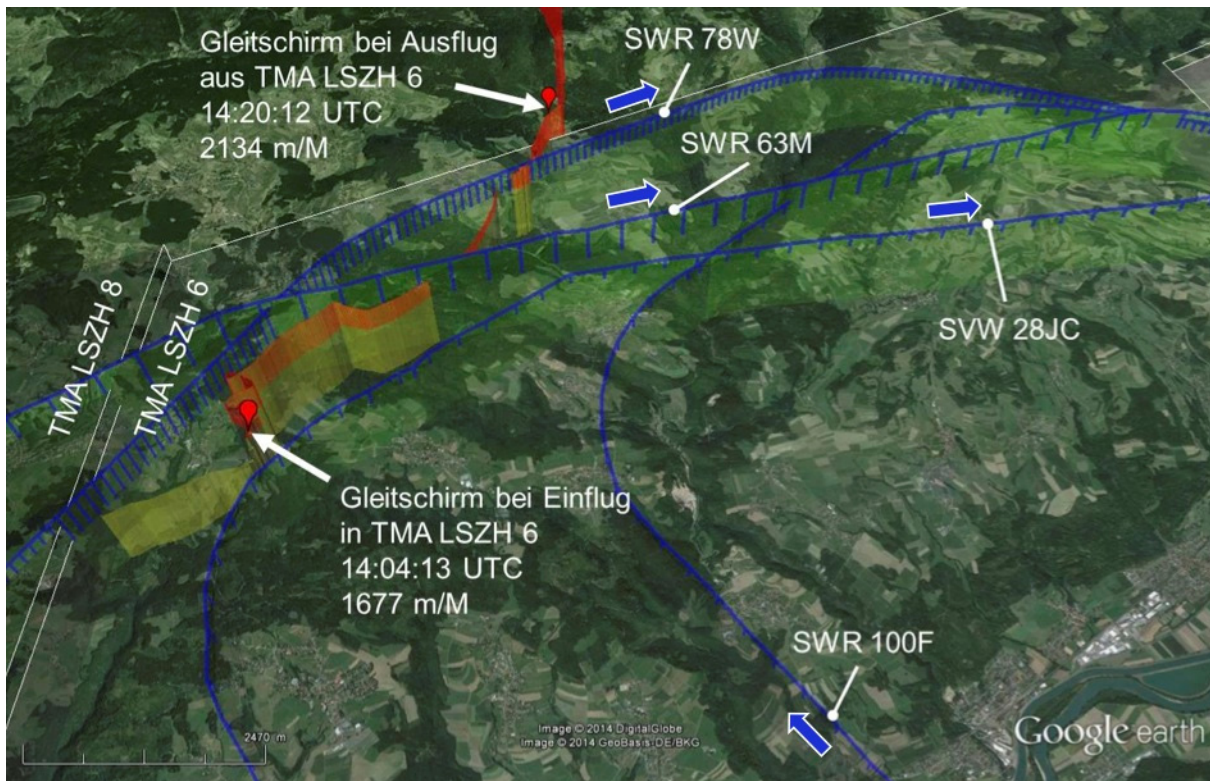
Abbildung 7: Flugwege der vier Verkehrsflugzeuge (blau) und des Gleitschirms (rot).

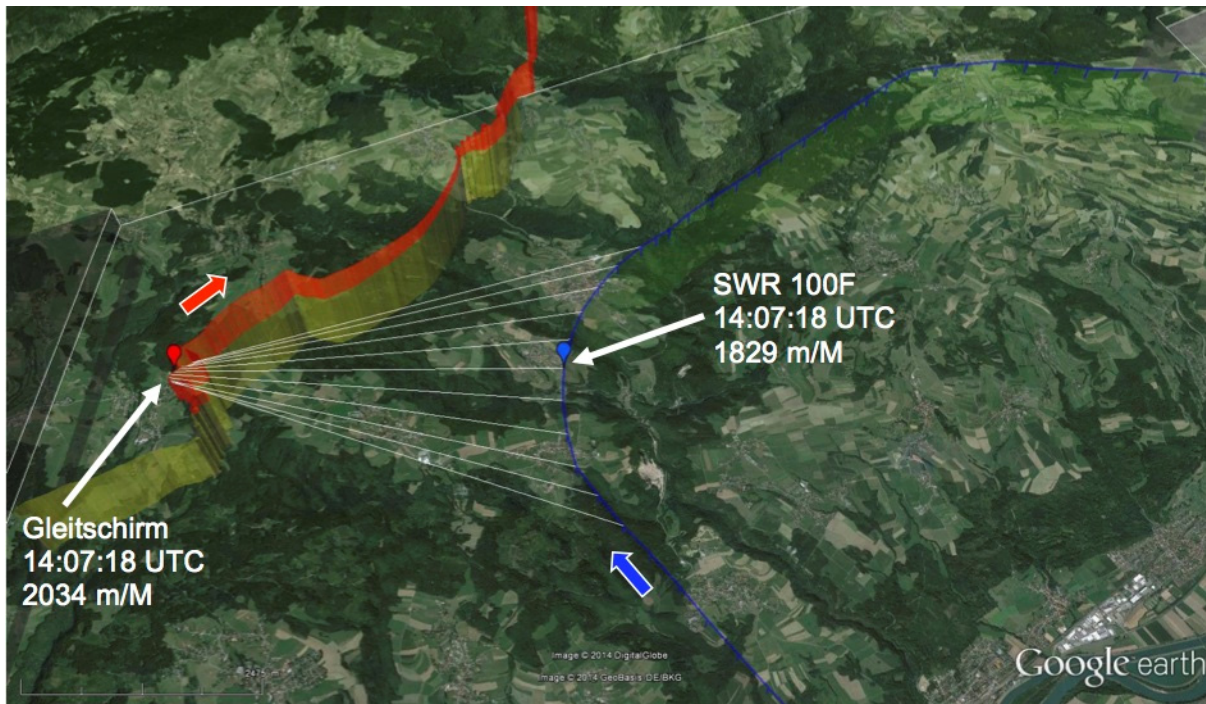
In der Folge kam es zu zwei gefährlichen Annäherungen des Gleitschirmpiloten mit den beiden Flugzeugen SWR 100F und SVW 28JC. Um 14:07:18 UTC betrug der geringste Abstand des Gleitschirms zur SWR 100F horizontal 2.3 NM und vertikal ungefähr 700 ft und um 14:08:30 UTC zur SVW 28JC horizontal 1 NM und vertikal ungefähr 650 ft. Die beiden Flugbesatzungen meldeten keinen Sichtkontakt zum Gleitschirm (vgl. Anlage 4). Der Gleitschirmpilot äusserte sich nicht zu diesen zwei gefährlichen Annäherungen.

Abbildung 8: Flugweg der SWR 100F (blau) und des Gleitschirms (rot).

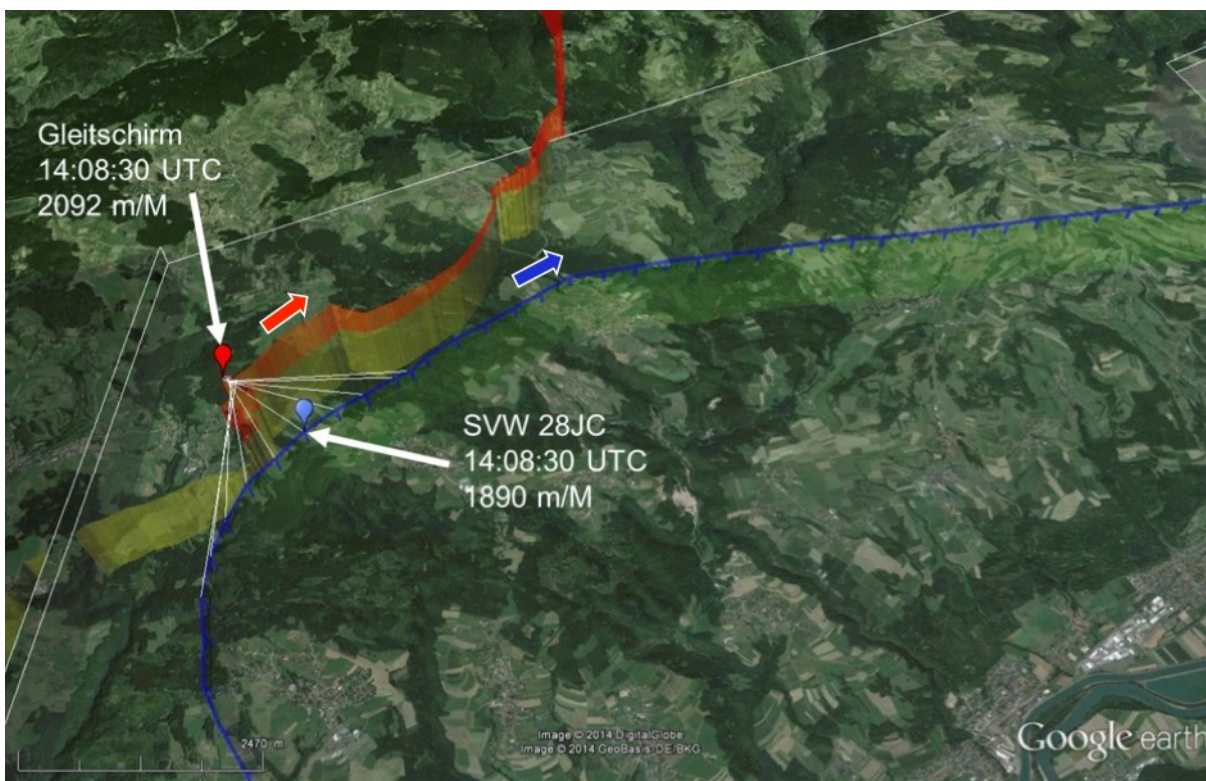
Abbildung 9: Flugweg der SVW 28JC (blau) und des Gleitschirms (rot).

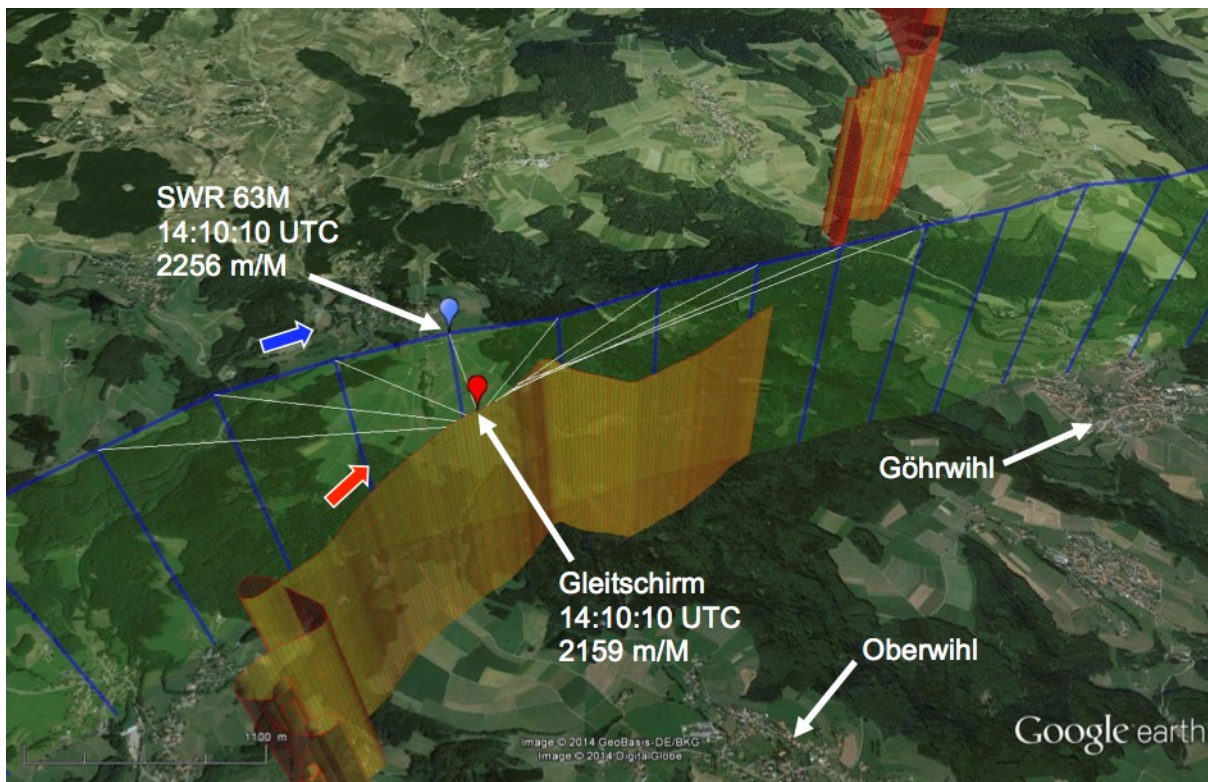
Um 14:10:10 UTC kam es zu einer gefährlichen Annäherung zwischen dem Gleitschirm und dem Verkehrsflugzeug SWR 63M, bei der die Distanz zwischen den beiden ungefähr 390 m betrug. Die SWR 63M flog ungefähr 100 m höher am Gleitschirm vorbei (vgl. Abbildung 10, Anlage 5).

Abbildung 10: Flugweg der SWR 63M (blau) und des Gleitschirms (rot).

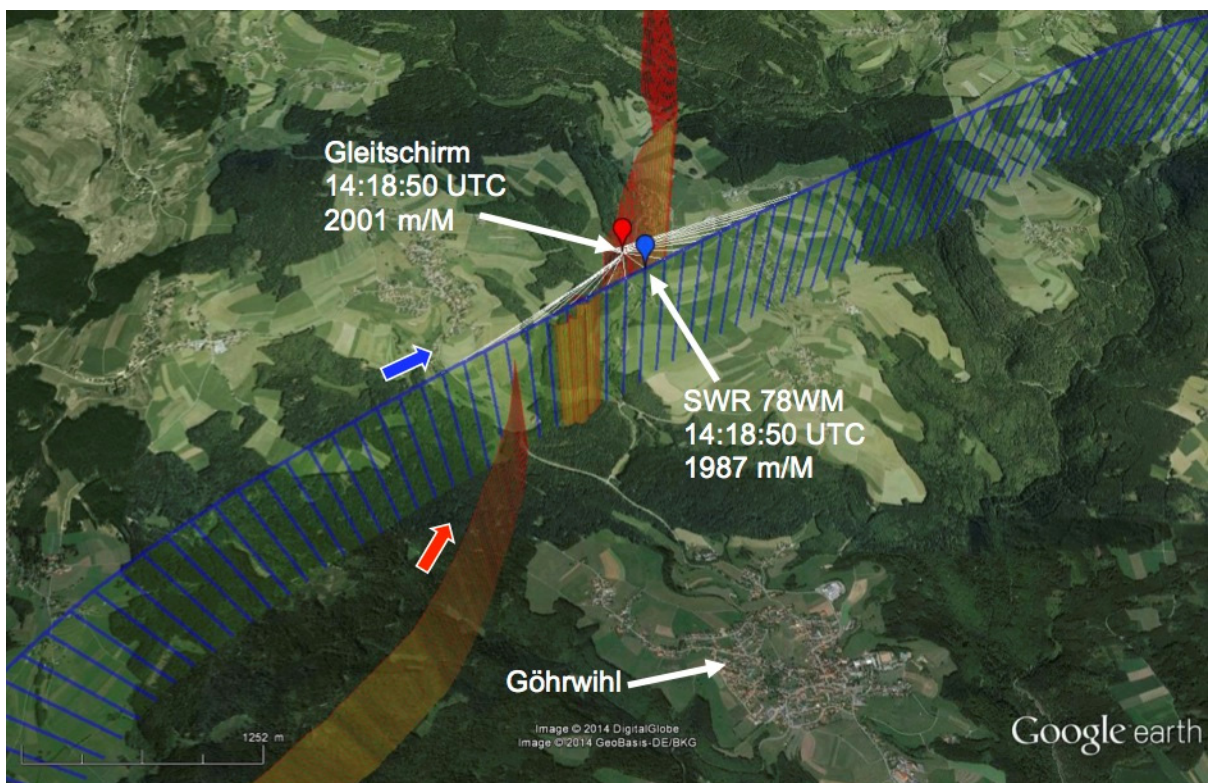
Die Aufzeichnungen zeigen, dass das Verkehrsflugzeug vom Muster AVRO 146-RJ100, mit dem Flugplankennzeichen SWR 78W, um 14:18:50 UTC in einer Distanz von ungefähr 160 m und annähernd auf gleicher Höhe, knapp 50 ft bzw. 14 m tiefer, am Gleitschirm vorbeiflog (vgl. Abbildung 11, Anlage 5). Der Kommandant des Flugzeuges SWR 78W beschrieb diese Begegnung wie folgt: „*Plötzlich sahen wir den Gleitschirm. Es war sehr nahe, dann war auch schon alles vorbei. Ich war sehr erstaunt.*“

Abbildung 11: Flugweg der SWR 78W (blau) und des Gleitschirms (rot).
